Fotosamling

Typiske beholdertyper samt beholderskader mv.

13. maj 2019

Beholderkontrolordningen

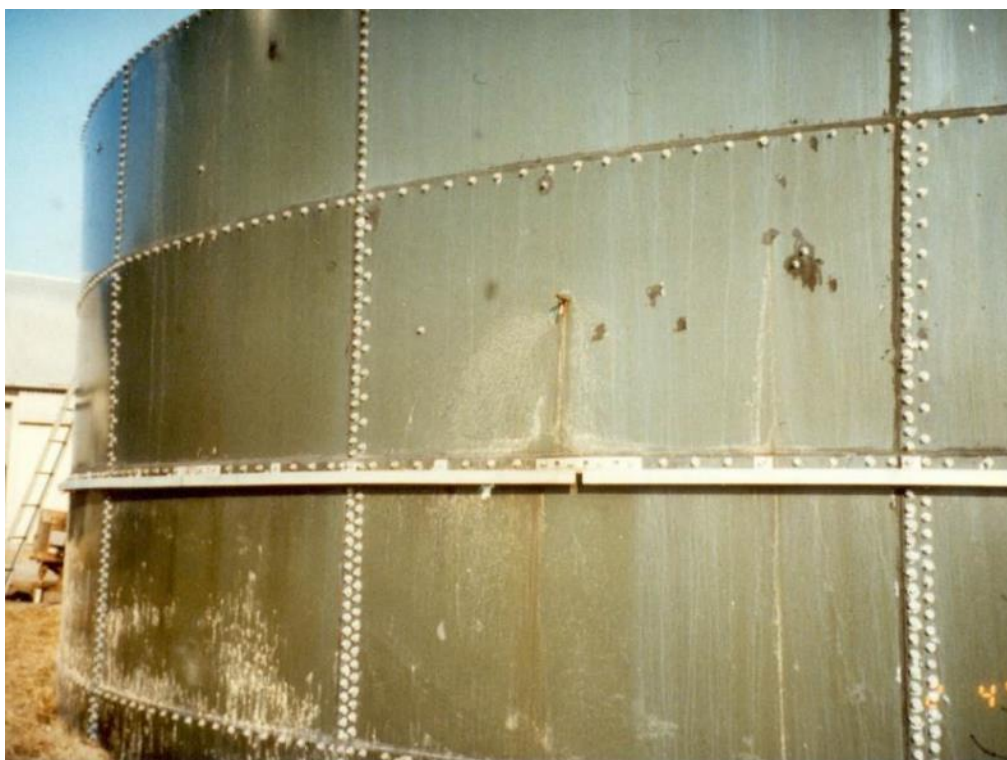
Foto 24: Stålbeholder med væg af flade profiler. Nogle stålbeholdere er som rustbeskyttelse glaserede, men hvis glasuren beskadiges, rustner stålet meget hurtigt.

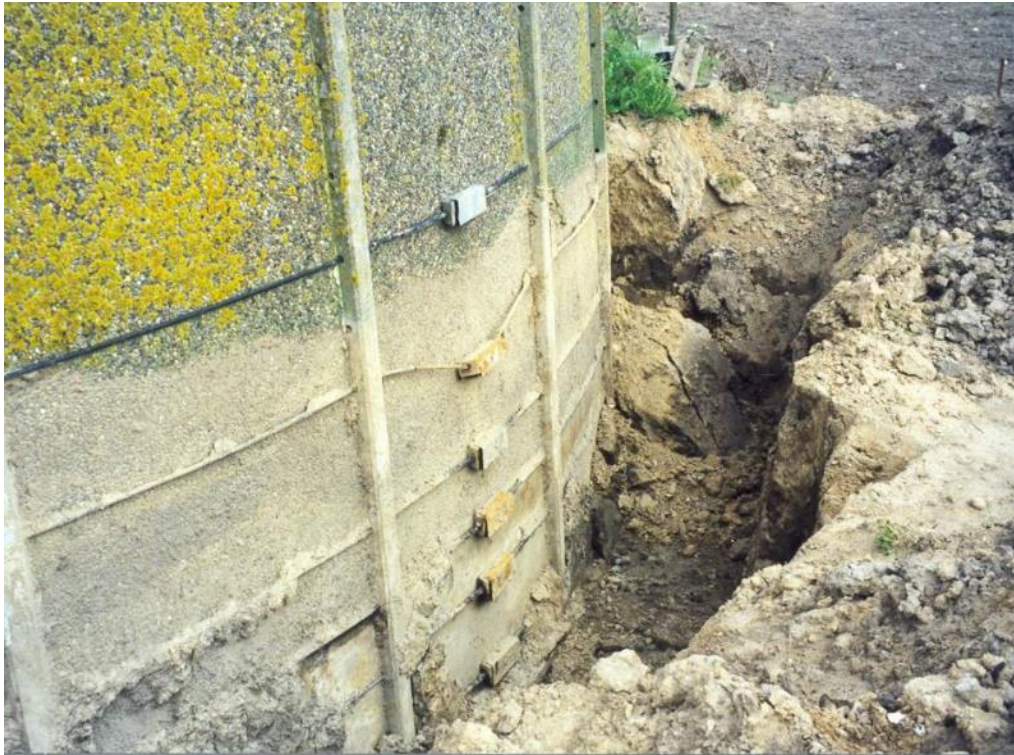
Foto 36: Ved denne beholder er alle samlinger i kabler samlet over hinanden. Normalt vil de sidde spredt og der er ikke sikkert, at der er samling der hvor der graves op. Det ses, at et kabel er sprunget.

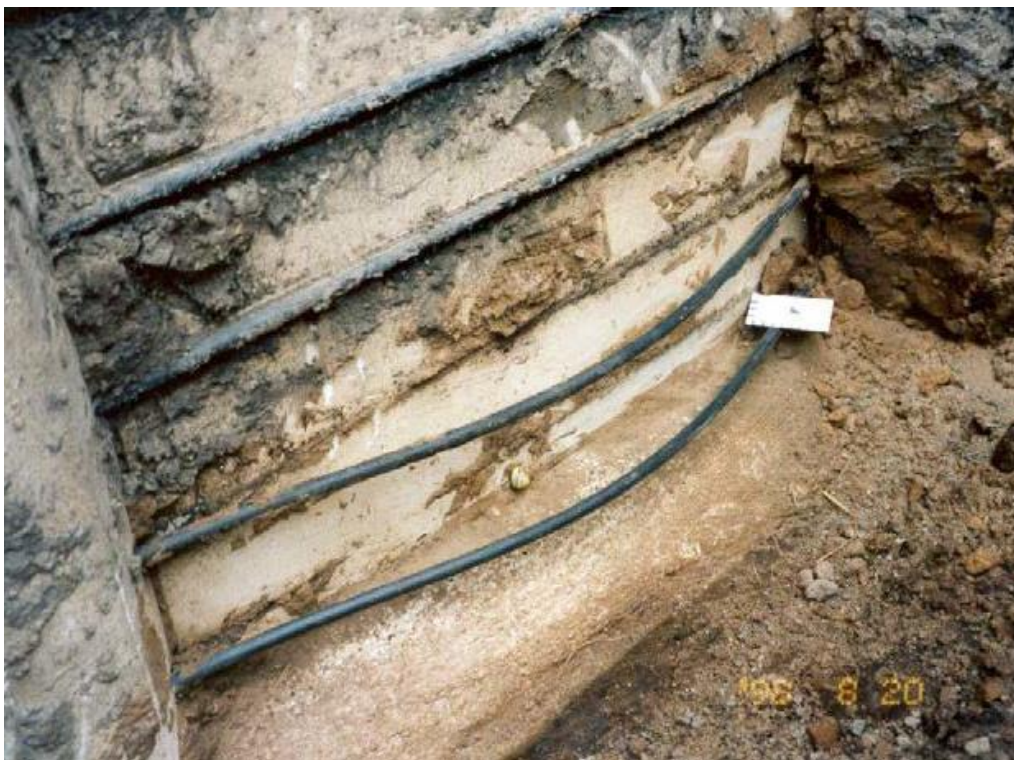
Foto 37: Ved denne beholder er de to nederste kabler sprunget. Der er aldrig problemer med at vurdere om et kabel er sprunget eller ej.

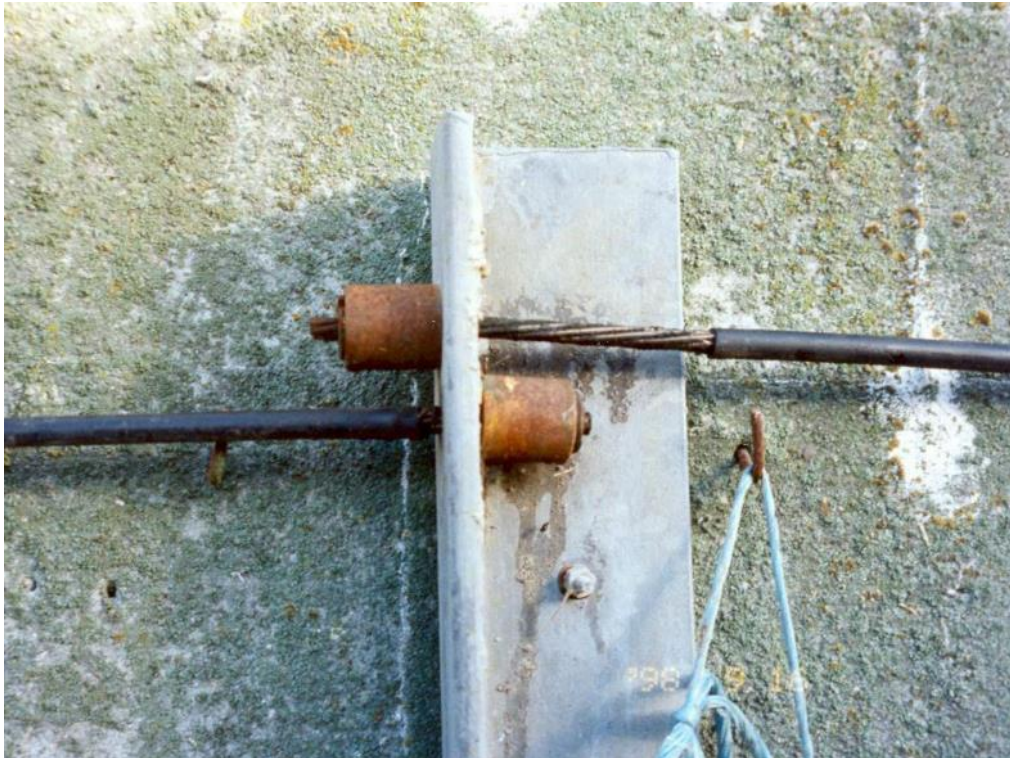
Foto 38: På sprungne kabler vil kabelforankringen normalt sidde løst som her.

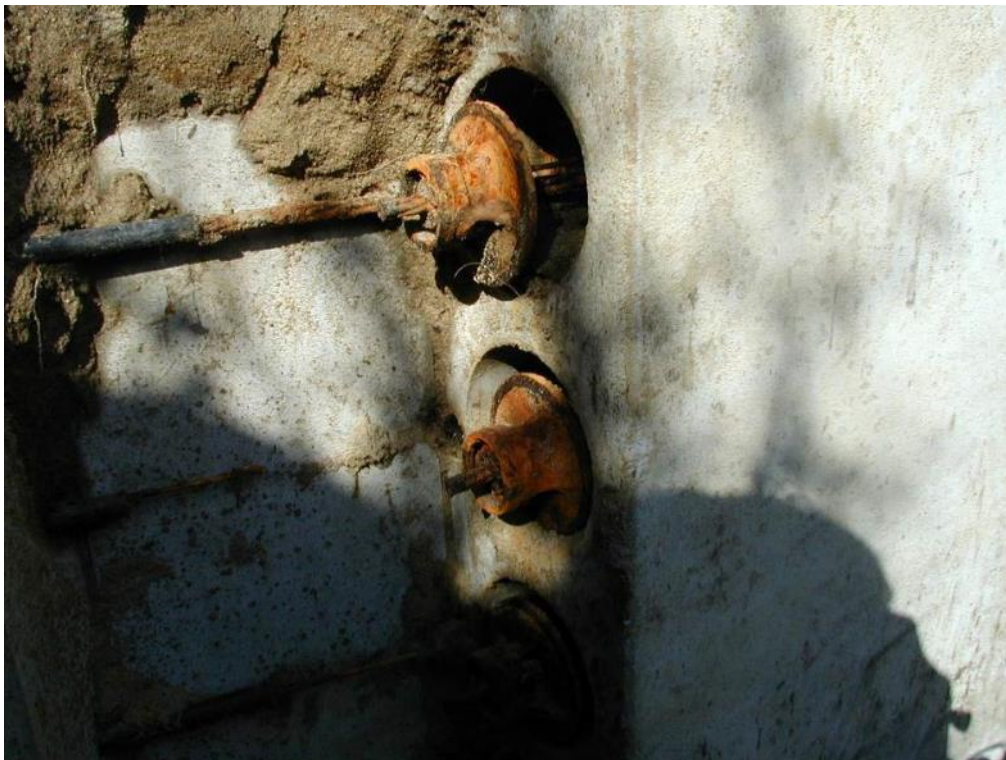
Foto 39: Kabelforankringen er let rusten og en del af kablet (til højre) er ikke beskyttet. Beskyttelse af såvel kabel som forankring samt påsætning af plathætte vil normalt blive udført af kontrollanten.

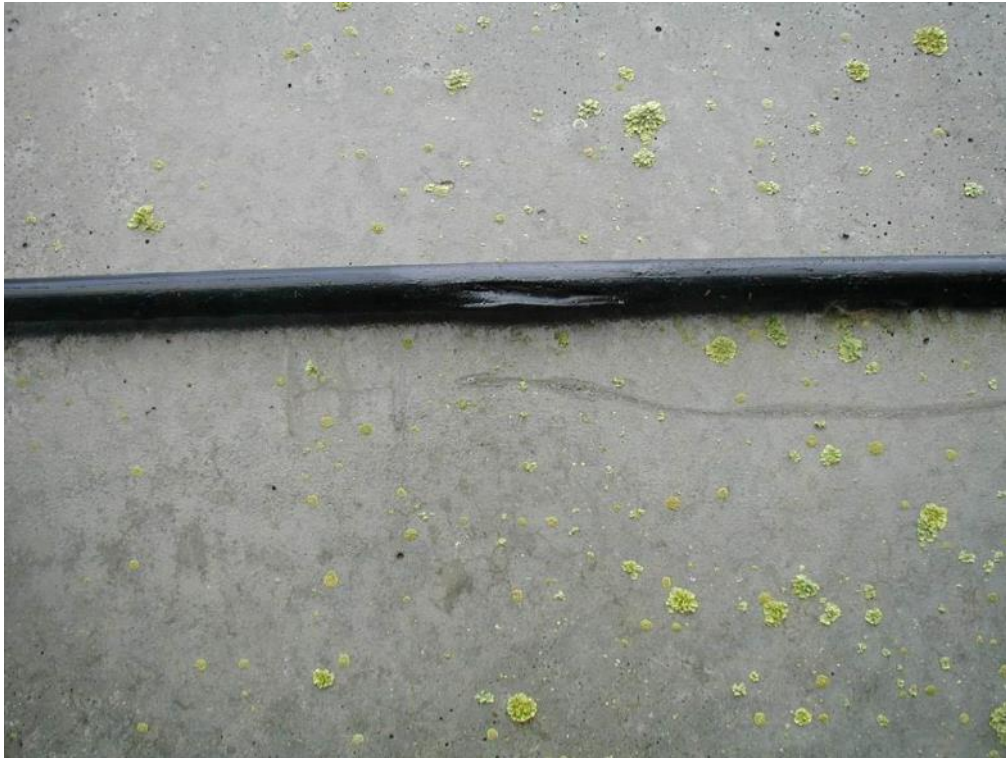
Foto 40: Kabler over terræn har ofte skader fra påkørsel eller andet. I de fleste tilfælde vil skaden blive udbedret af kontrollanten.

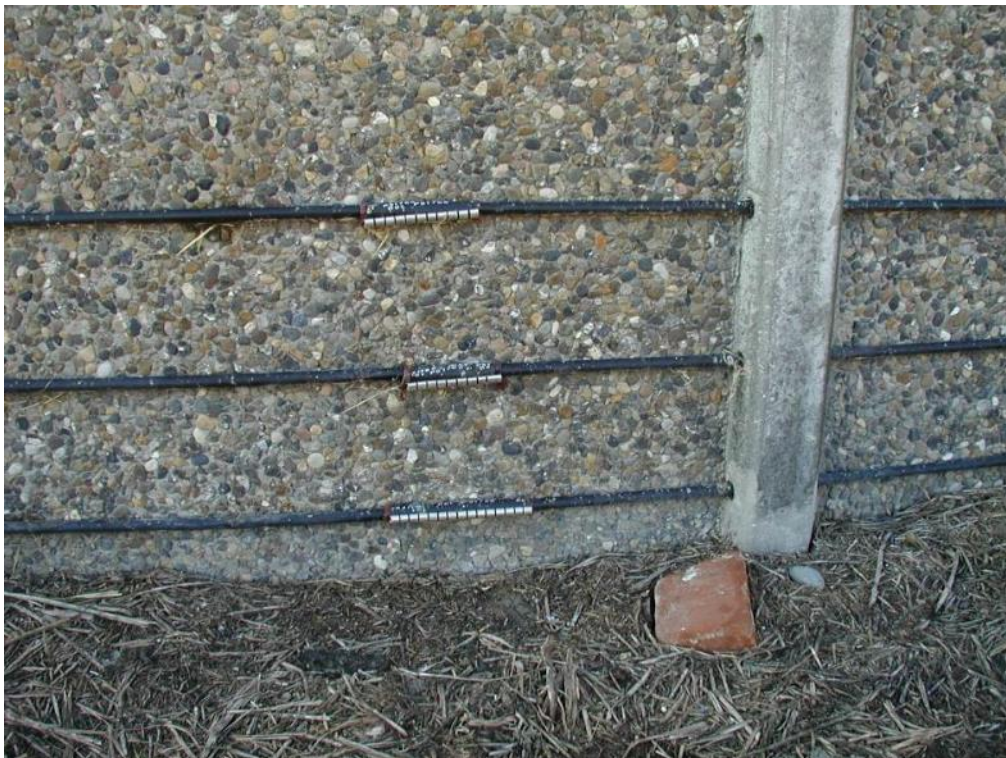
Foto 41: Her er huller i tre kabler udbedret af kontrollanten.

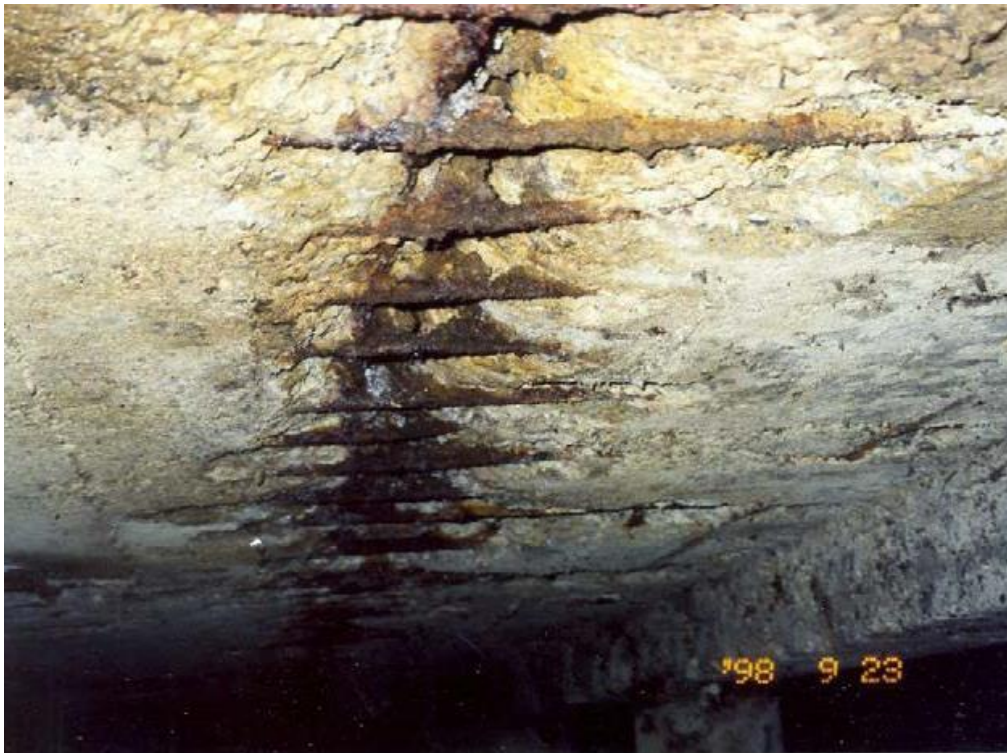
Foto 43: Undersiden af ældre betondæk kan være meget tæret af gyllen som det ses her. Færdsel på et sådant dæk er forbundet med fare for nedstyrtning.

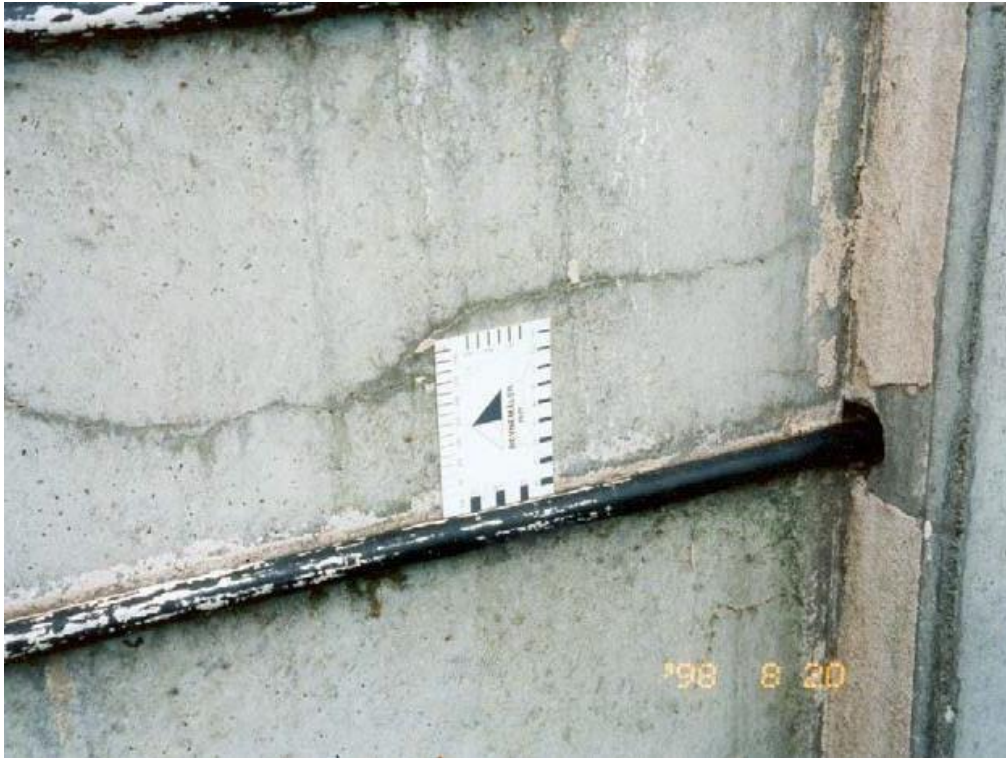
Foto 44: Revner ses ofte i beholdere af beton. Små revner uden gennemsivning af gylle som her er uden betydning.

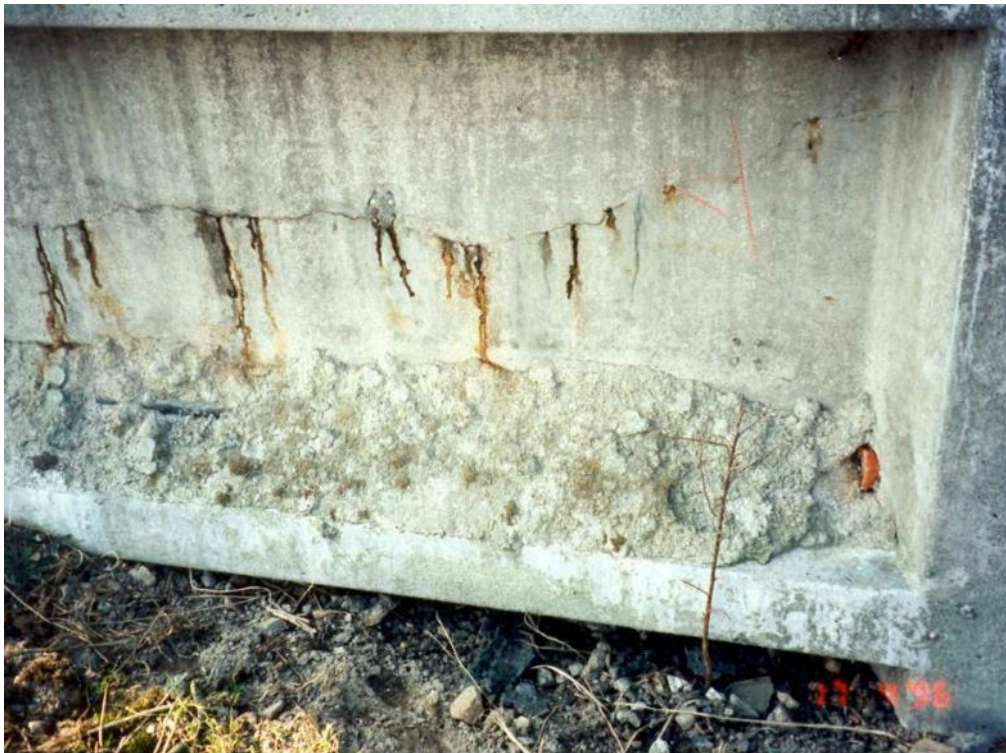
Foto 45: Hvis der siver gylle gennem revnen som her skal der ske en tætning og udbedring på beholderens inderside.

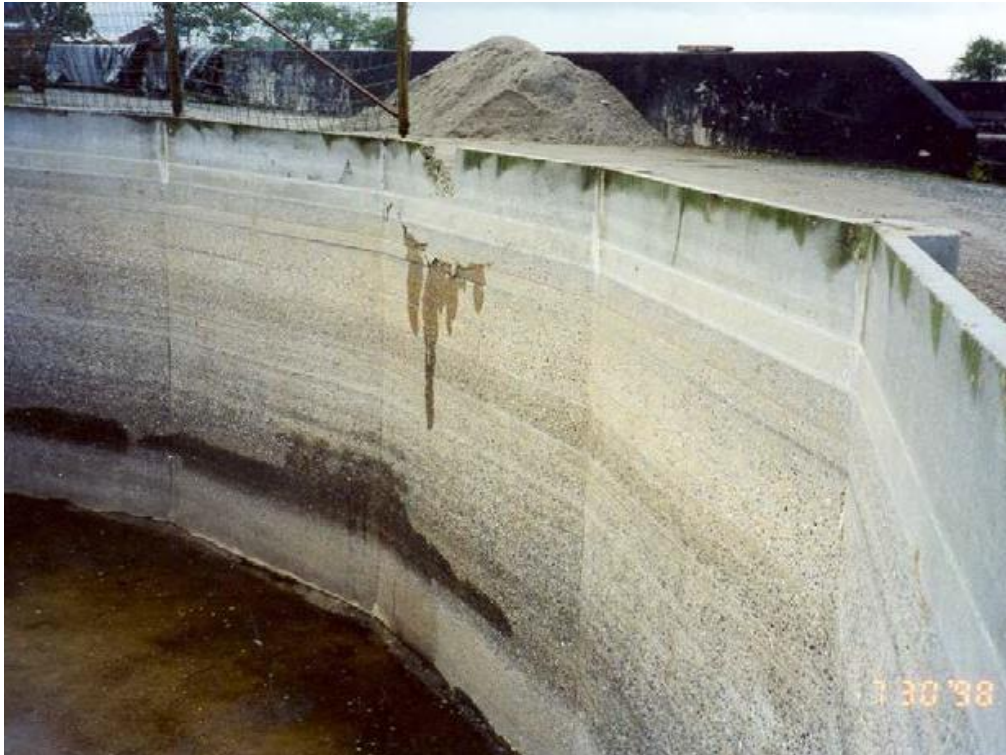
Foto 46: Denne beholder er på hele indersiden skadet af sur væske som kan skyldes opblanding med ensilagesaft eller industriaffald. Der er også en skade som følge af påkørsel (vandindtrængning ses).

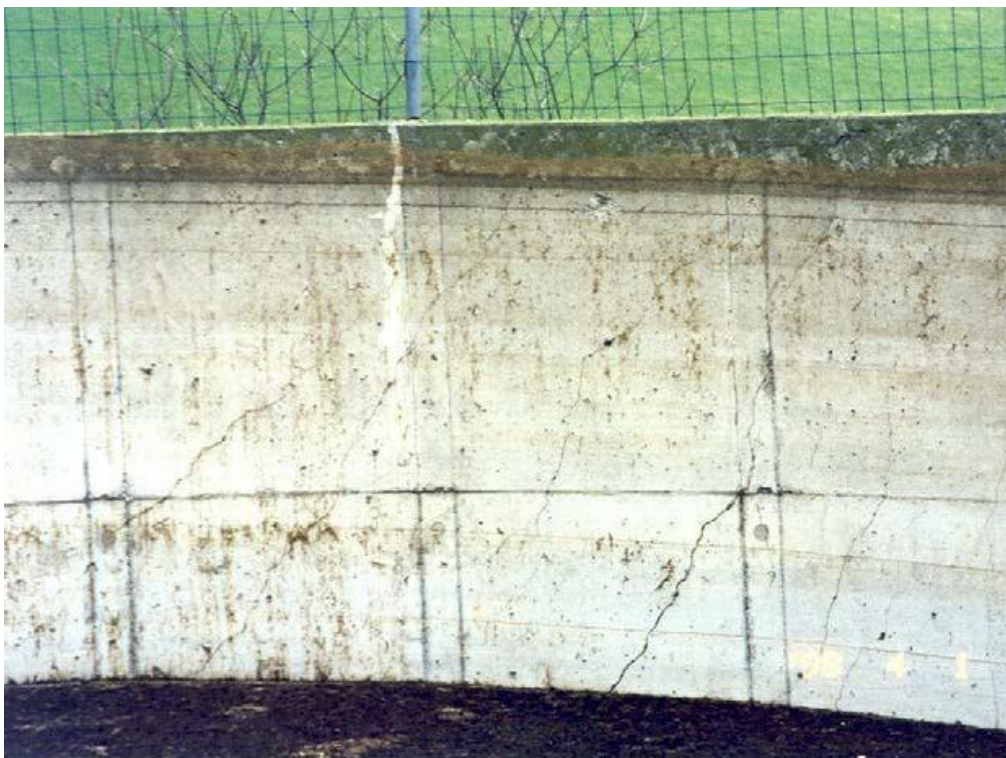
Foto 47: Her ses inderside af beholdervæg. Des ses kraftige revner (beholder er utæt) som følge af uens sætning af underbund. Beholderen er opført på kanten af en skråning.

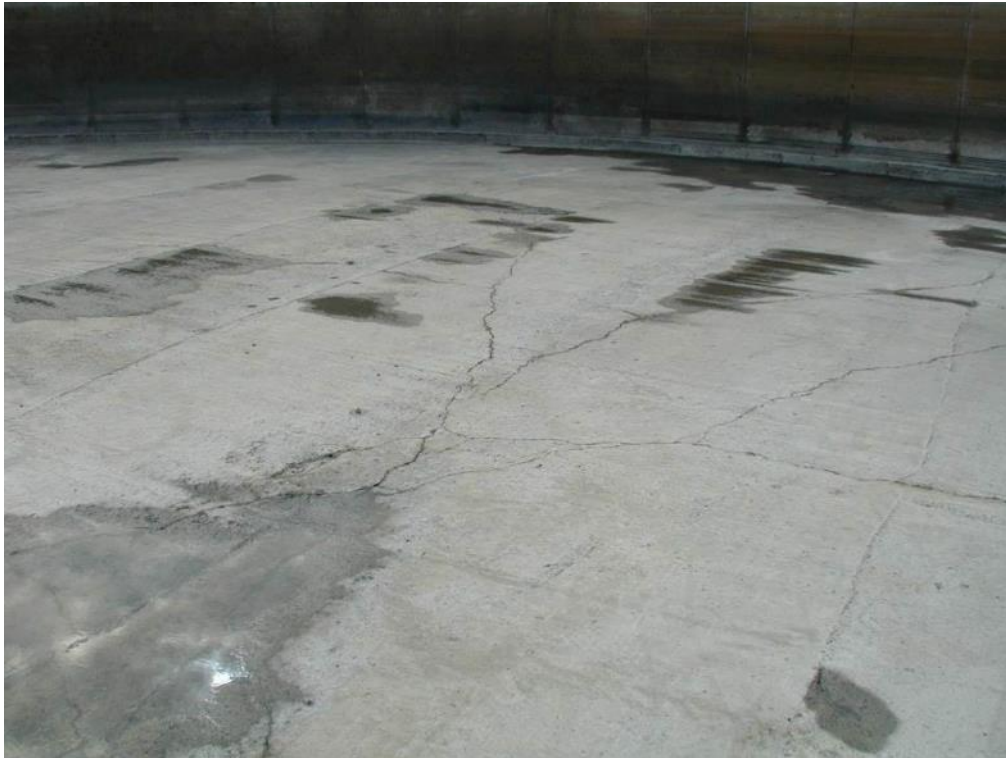
Foto 48: Rengjort bund i beholder. Bunden er revnet som følge af opskudt bund (fra udvendigt vandtryk). Beholderen er utæt, hvilket kunne konstateres som følge af udsivende gylle. Normalt kontrolleres bundplader ikke, da der ikke kræves tom beholder ved kontrol.

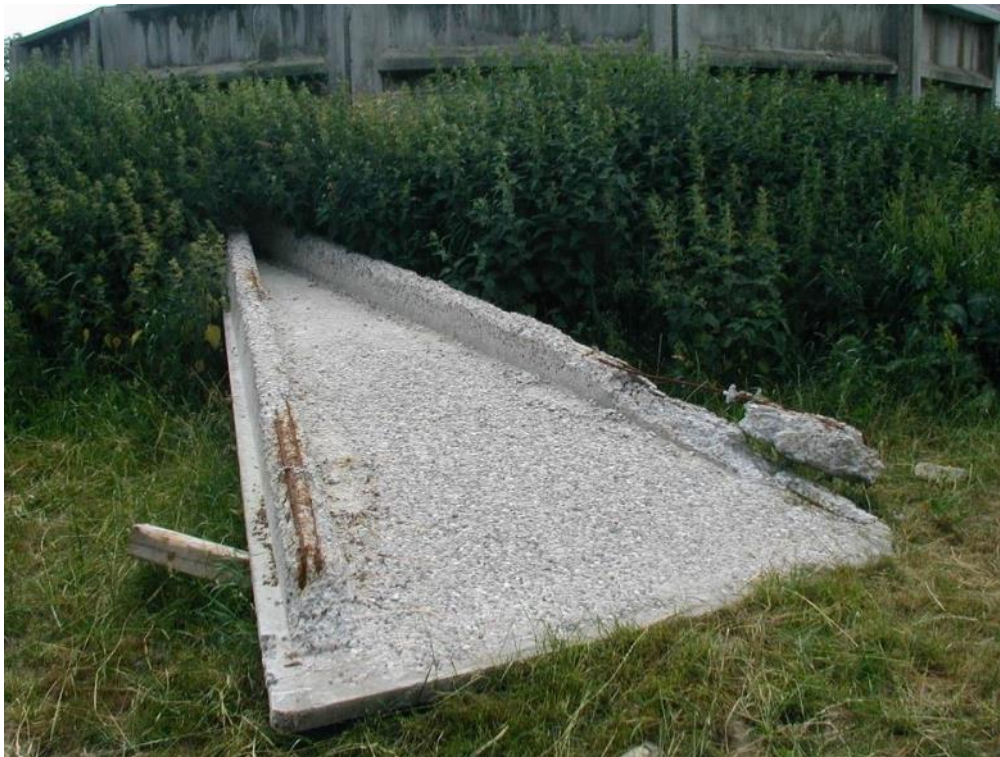
Foto 50: Beholderlåg (undersiden) fra gødningsbeholdere. Det er kraftigt eroderet som følge af manglende ventilation og en beholdervæske, der tilsættes industriaffald.

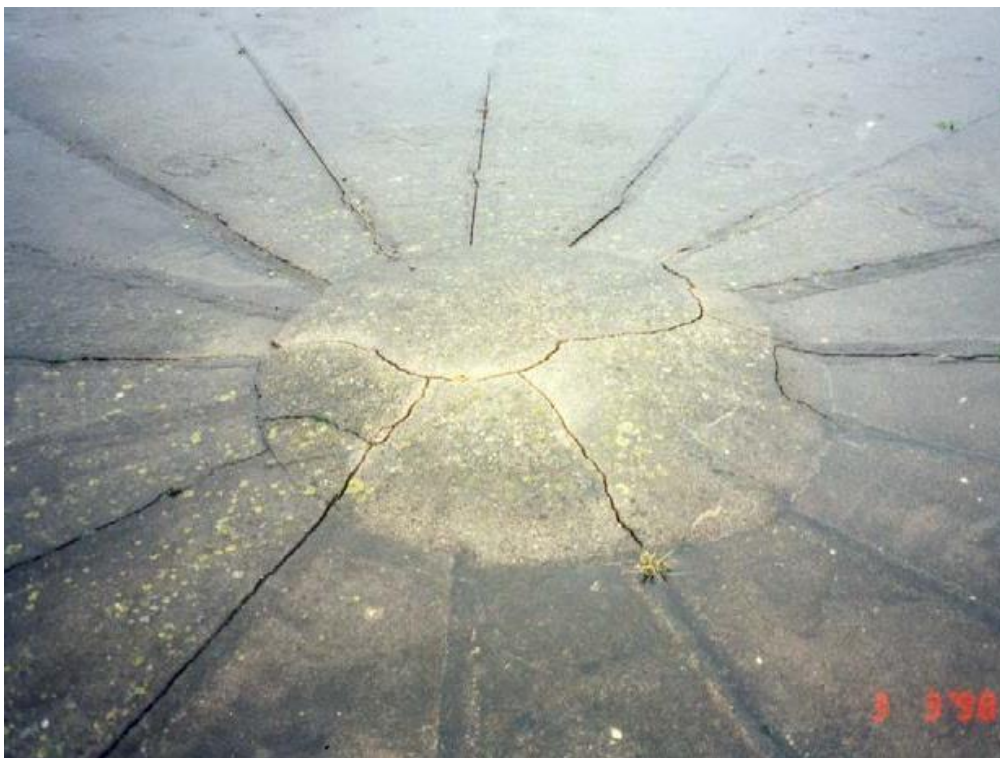
Foto 51: Dette er centret af et beholderlåg (set ovenfra). Revnerne antyder, at der har været bevægelser, antagelig som følge af opskudt bundplade.

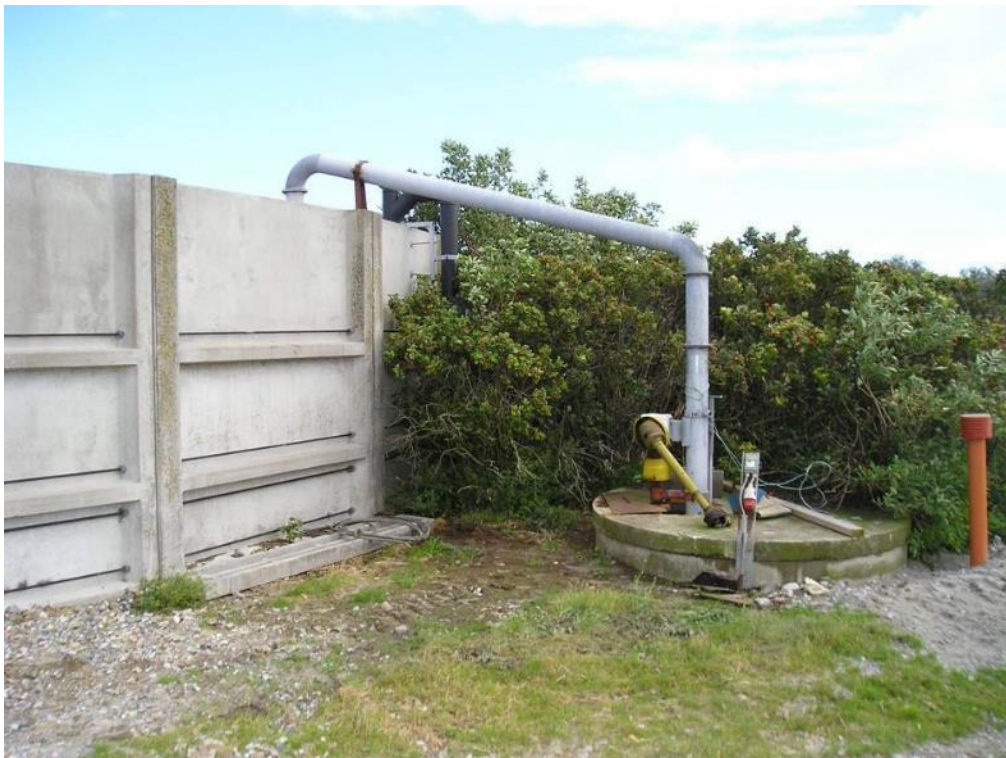
Foto 53: Det kan være svært at kontrollere en beholder, hvis der er tæt beplantning helt op til beholderen. Bevoksning i en afstand af min. 1 meter fra beholderen skal derfor være helt fjernet inden selve eftersynet.

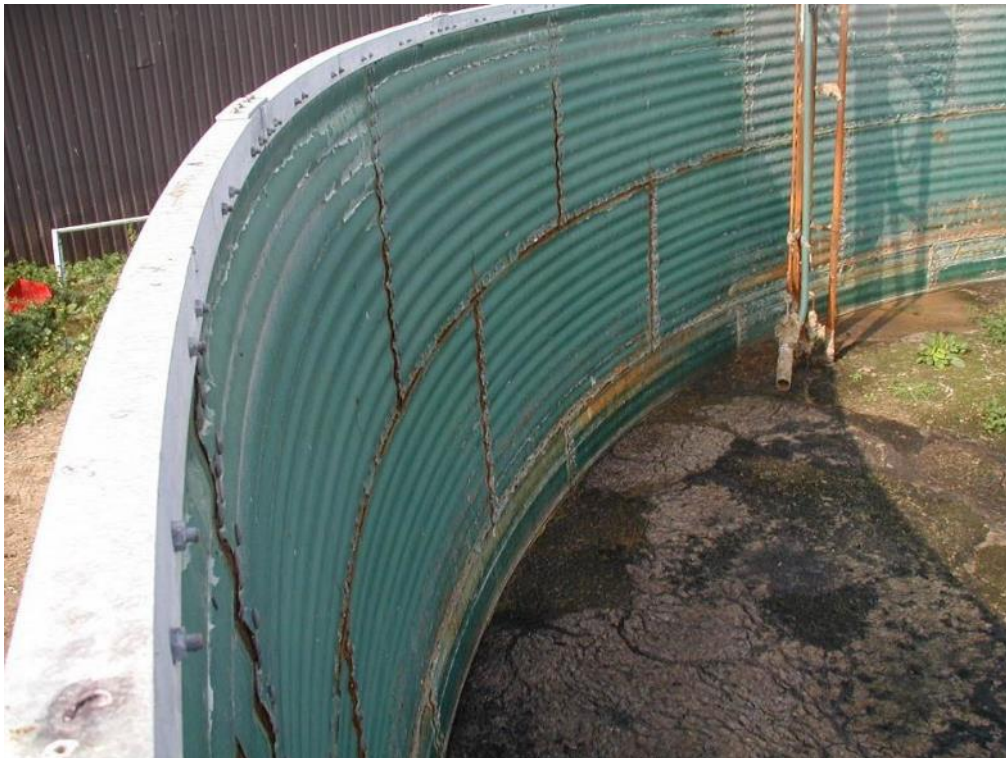
Foto 55: Stålbeholder med bølgeprofil. Det ses, at rusten angriber langs samlingerne mellem vægelementerne.

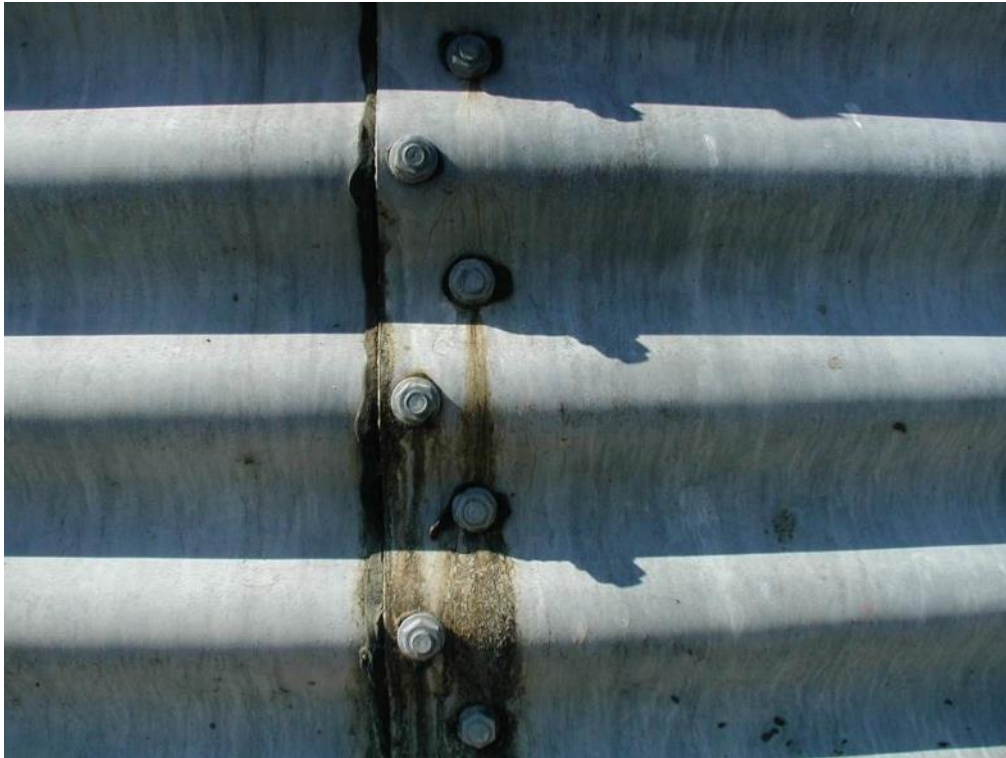
Foto 56: Denne stålbeholder er ikke tæt i samlingerne.

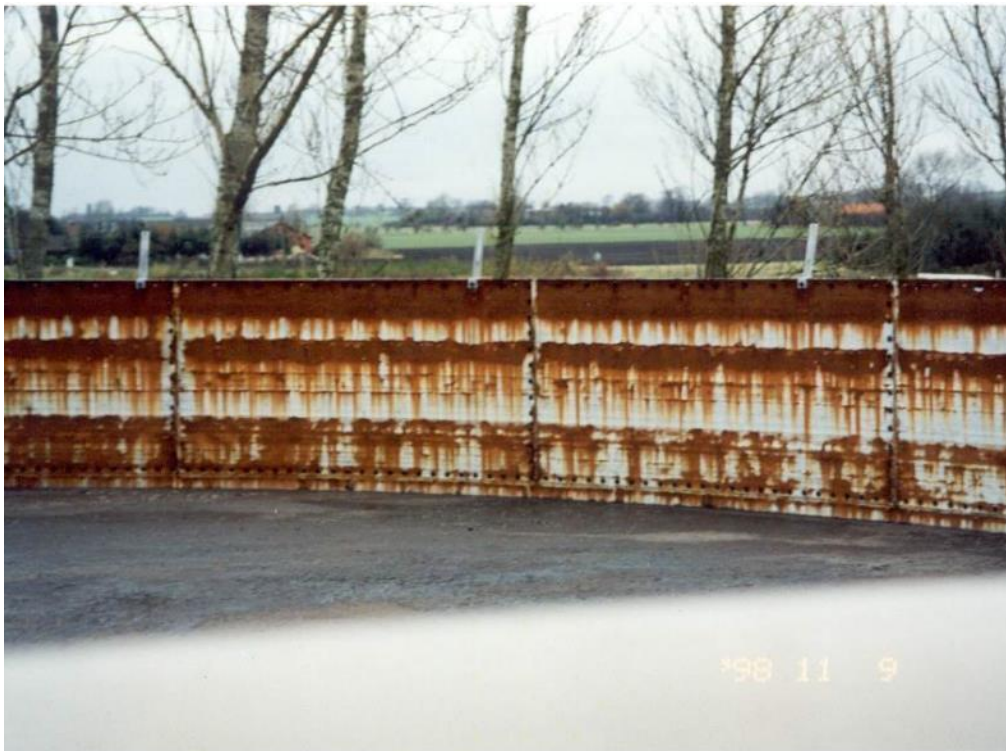
Foto 57: Overfladebeskyttelsen på indersiden af denne stålbeholder er stort set forsvundet og pladerne ruster.

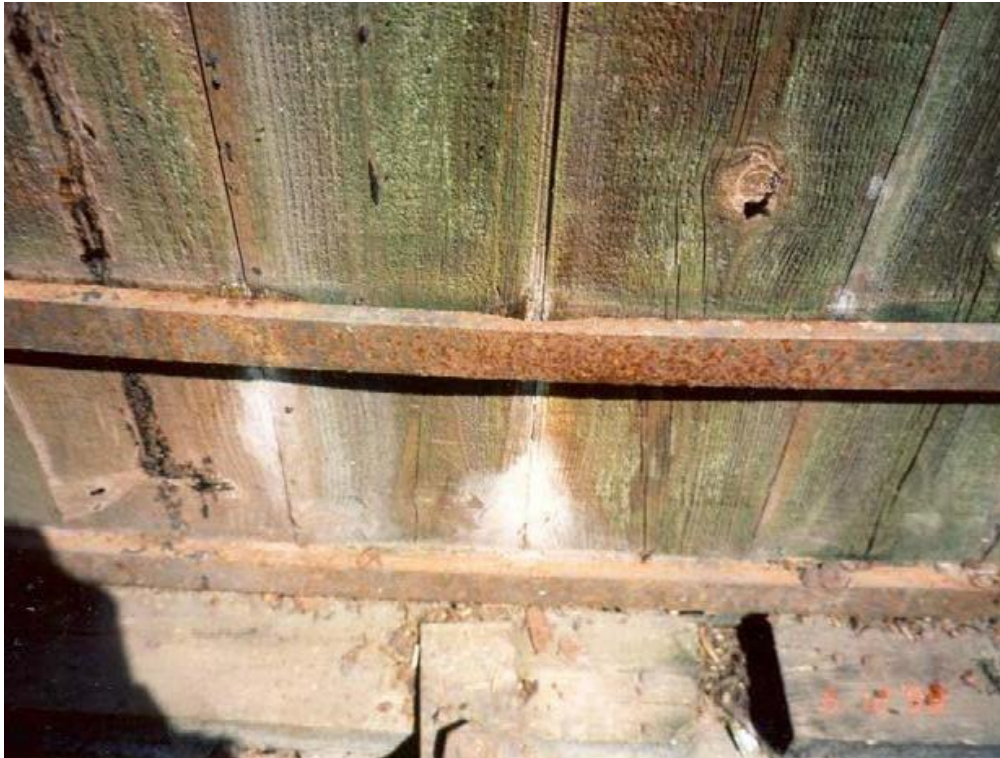
Foto 58: Spændebåndene på træbeholdere er normalt af "sort" stål, der ikke er rustbeskyttet. Hvis en beholder har stået tom et stykke tid, tørrer træet ud og der vil opstå utætheder langs træplankerne. Når beholderen igen fyldes op, vil der sive gylle ud inden.

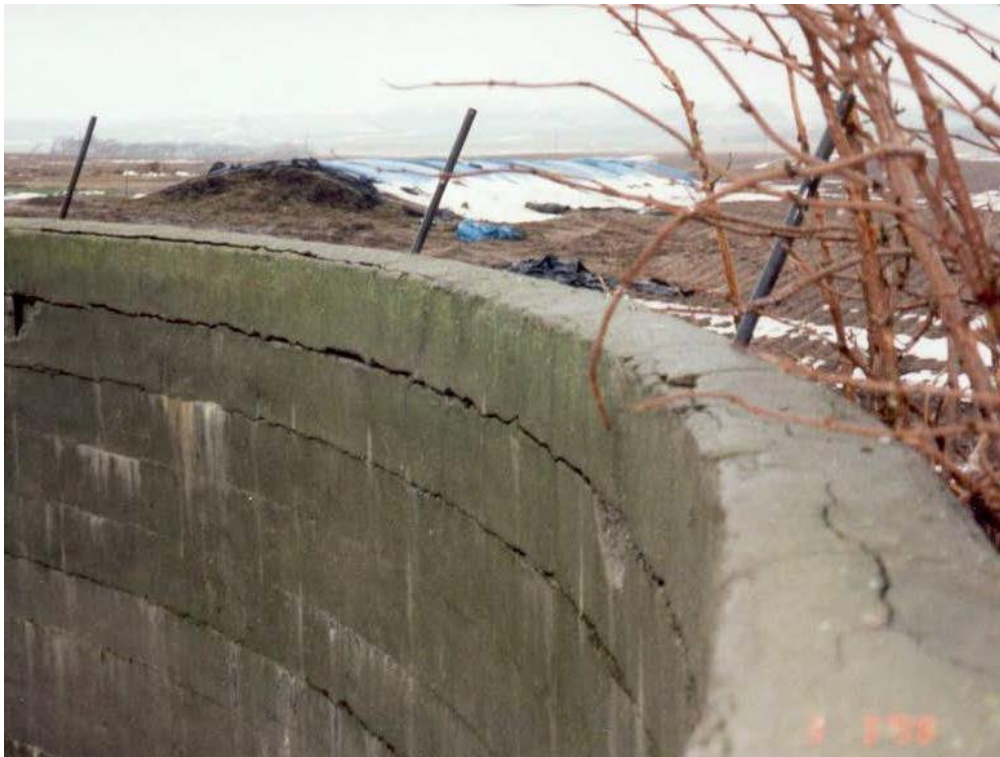
Foto 59: Hvis blokstensbeholderen ikke er opbygget tilstrækkelig solidt, vil vand trænge ned i beholdervæggen, og den vil miste såvel styrke som tæthed. Det er vigtigt, at væggens overside er tæt og med fald, således at vand kan ledes væk.
