Kontrol af kabler

Anvisning nr. 2

Februar 2021

Beholderkontrolordningen i samarbejde med eksisterende beholderproducenter
Gregersensvej 4
2630 Taastrup

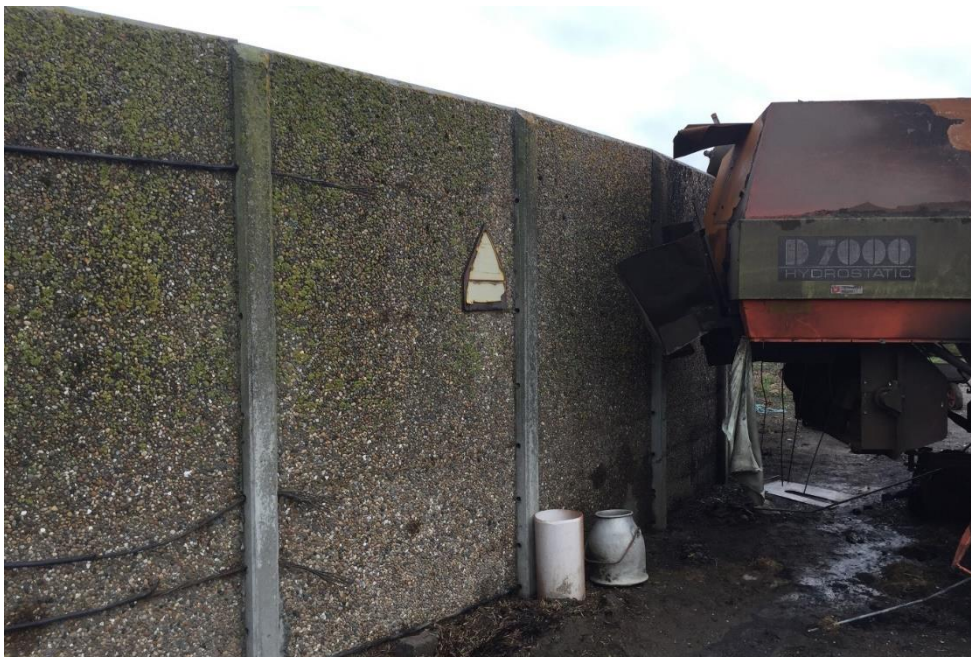
Foto 1. Omfattende skader på kabler efter brand.

Kabelbeskyttelse ødelægges ved opvarmning, ligesom kabler vil blive varigt ødelagt ved temperaturer over ca. 200 °C.

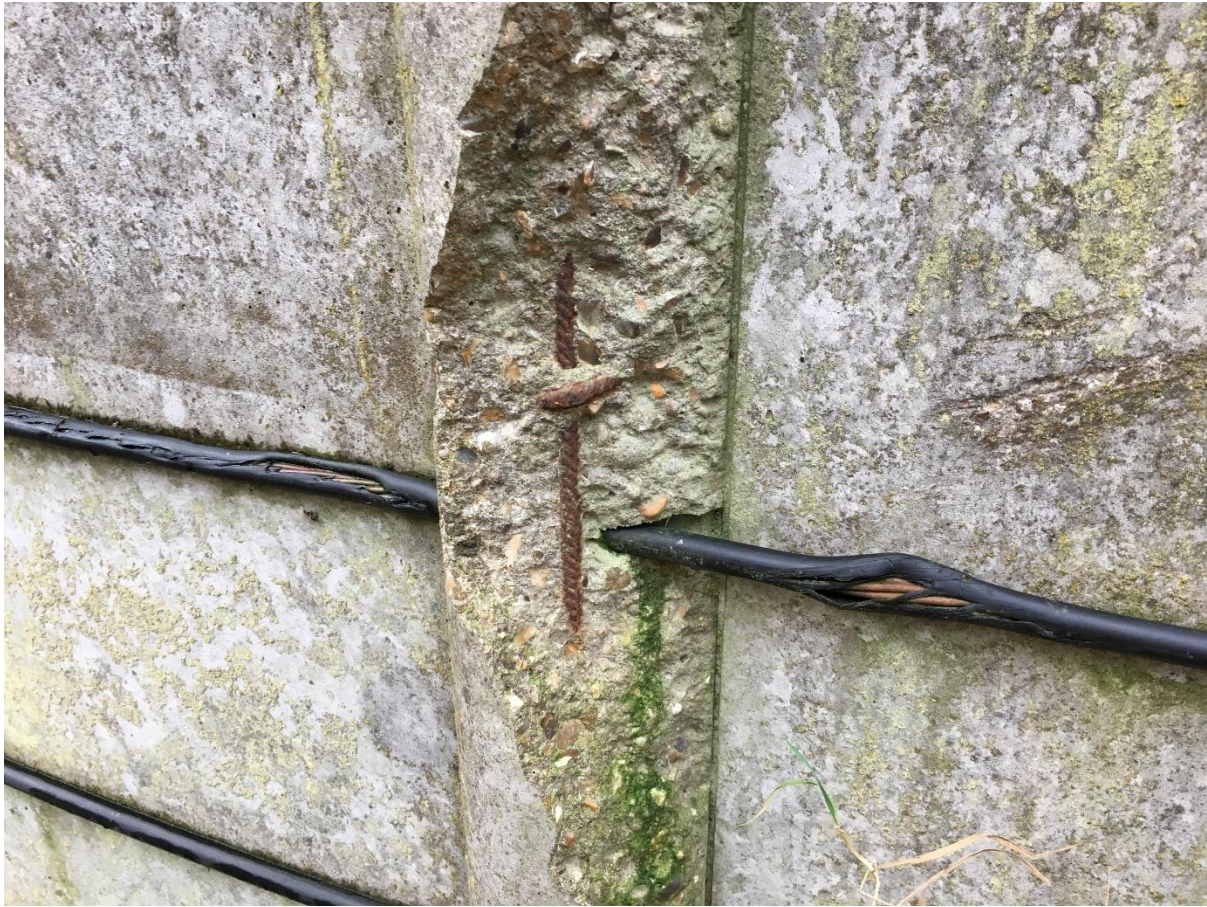
Foto 2. Større skader på kabelbeskyttelsen efter påkørsel.

Påkørsel af beholdere kan beskadige kabler. Skader på kabelbeskyttelse kan være kritiske.

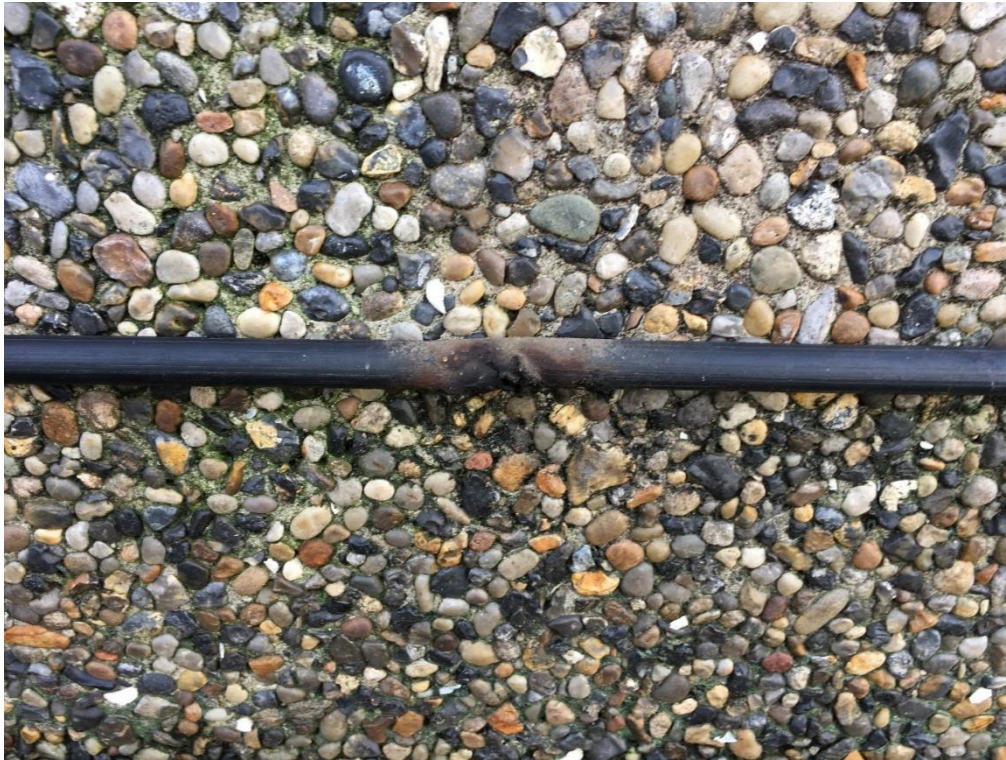
Foto 3. Eksempel på skade på kabelbeskyttelse.

Hul på kabelbeskyttelse kan medføre tæring og brud i kabeltråd.

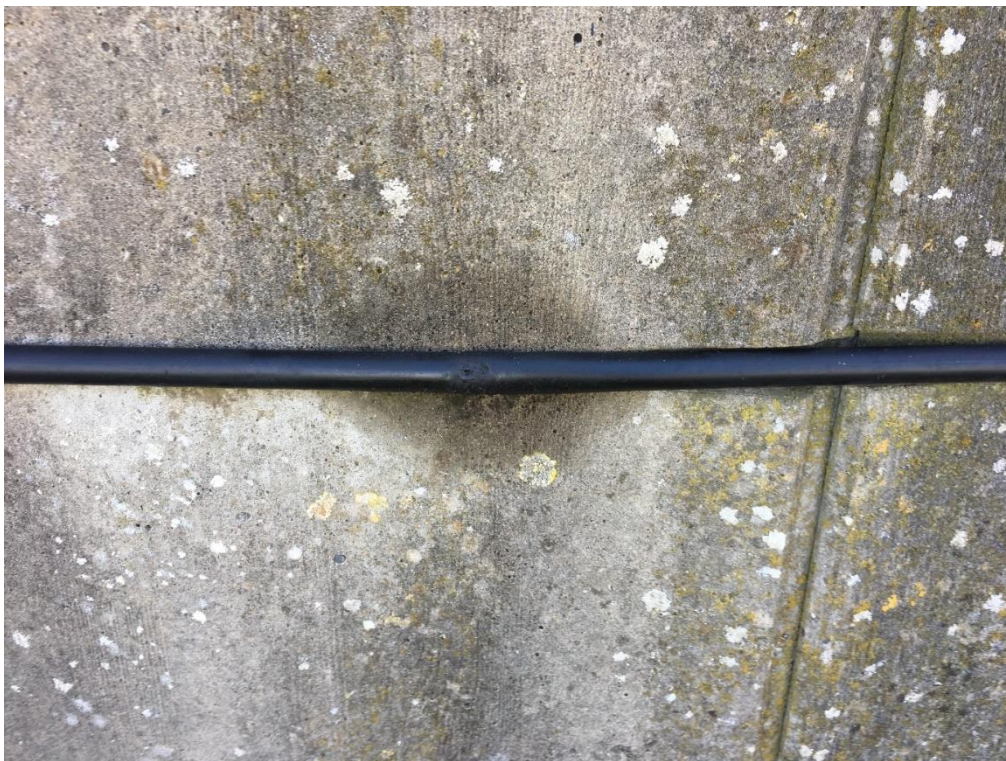
Foto 4. Eksempel på skade på kabelbeskyttelse. I nogle tilfælde er skader nemme at se, da fedt fra kablet trænger ud på betonoverfladen og mørkfarver denne.

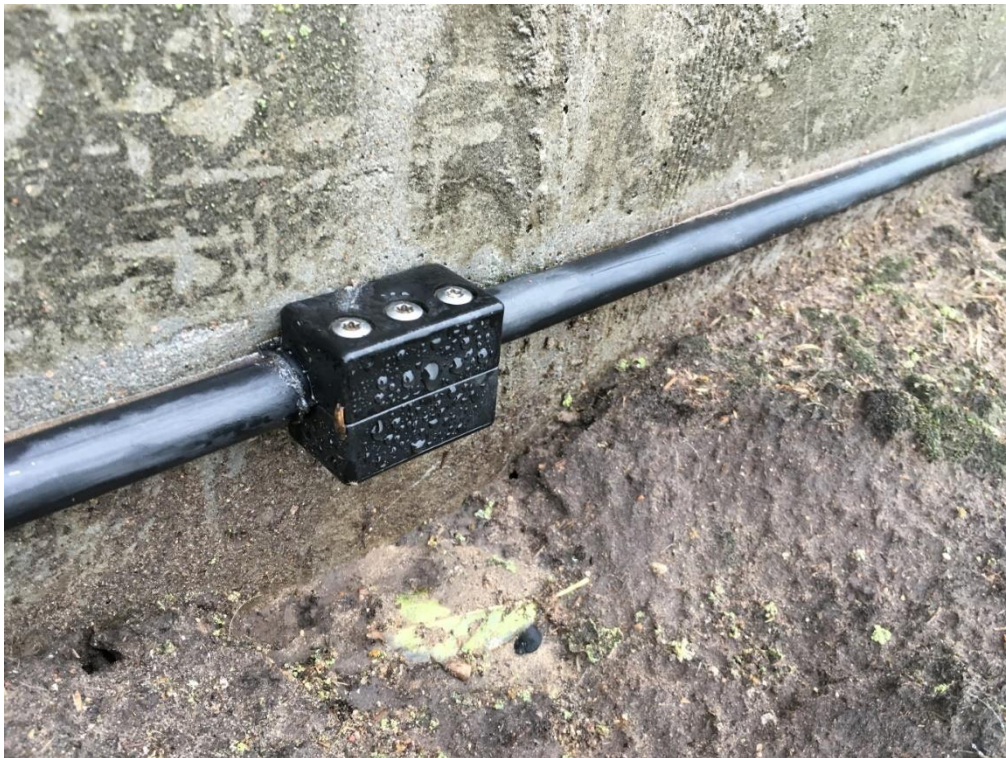
Foto 5: Eksempel på reparation af kabelbeskyttelse på Spæncom beholder, som vurderes at have den fornødne ydeevne og holdbarhed.

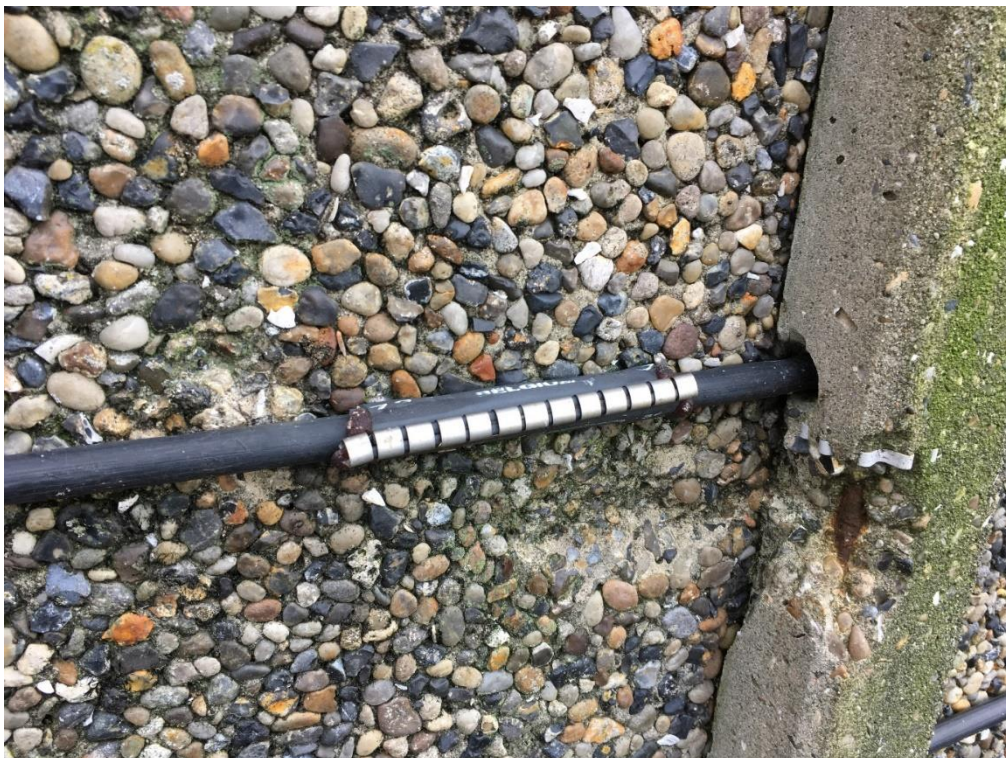
Foto 7. Eksempel på reparation ved anvendelse af krympeflex/lynlås muffe, som vurderes at have den fornødne ydeevne og holdbarhed.

- Lynlåsmuffe (krympeflex), med lim, da lim vil være med til at holde vand og væske fra at trænge ind. Når krympeflexen opvarmes skal det foretages fra midten og ud, således at al luft fortrænges. Ved enderne kontrolleres, at der kommer lidt flydende lim ud.
- Spæncoms "plastickasser".
- Butylbaseret tape.
- Tape til reparation af (el)kabler til anvendelse over og under jord, som er vejr- og UV-beständig, fleksibel samt mekanisk og kemisk modstandsdygtig. Tapen kan være af forskellige materialer (f.eks. gummi eller silikone) samt være selvulkaniserende.
- Uretanbaseret fugemasse (endelig IKKE syrehærdende). Det kræver, at man først skærer fri, renser for fedt, så fugemassen kan sidde fast og herefter glatter fugemassen pænt ud.

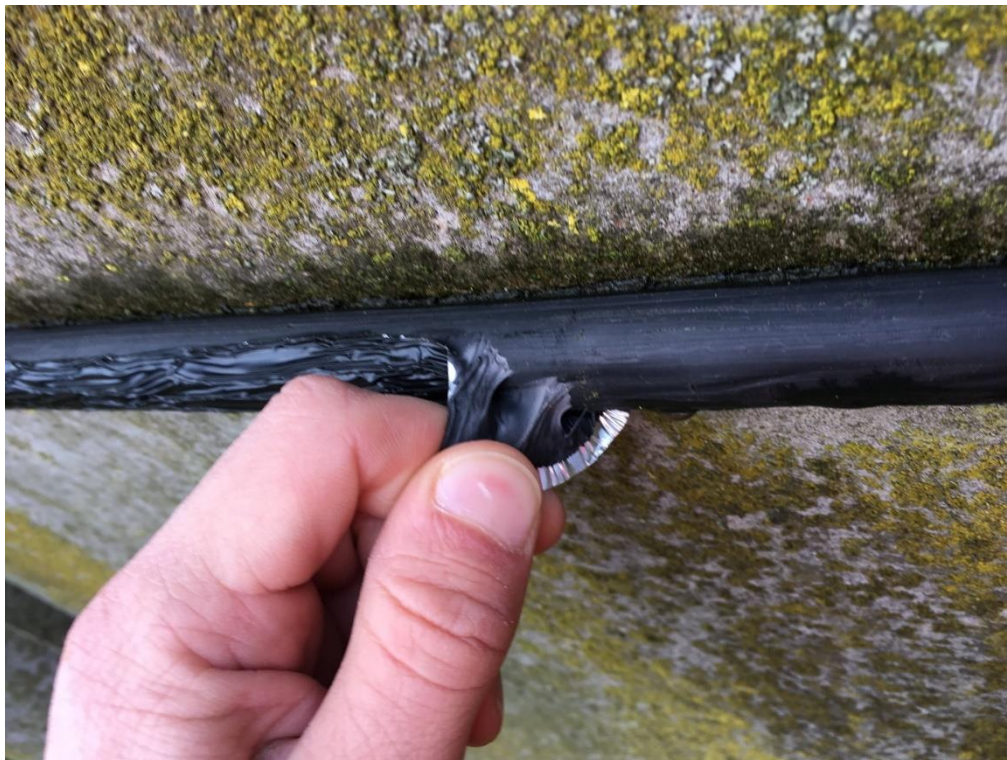
Foto 8: Eksempel på reparation med ukendt tapeprodukt, som vurderes ikke at have den fornødne ydeevne og holdbarhed.

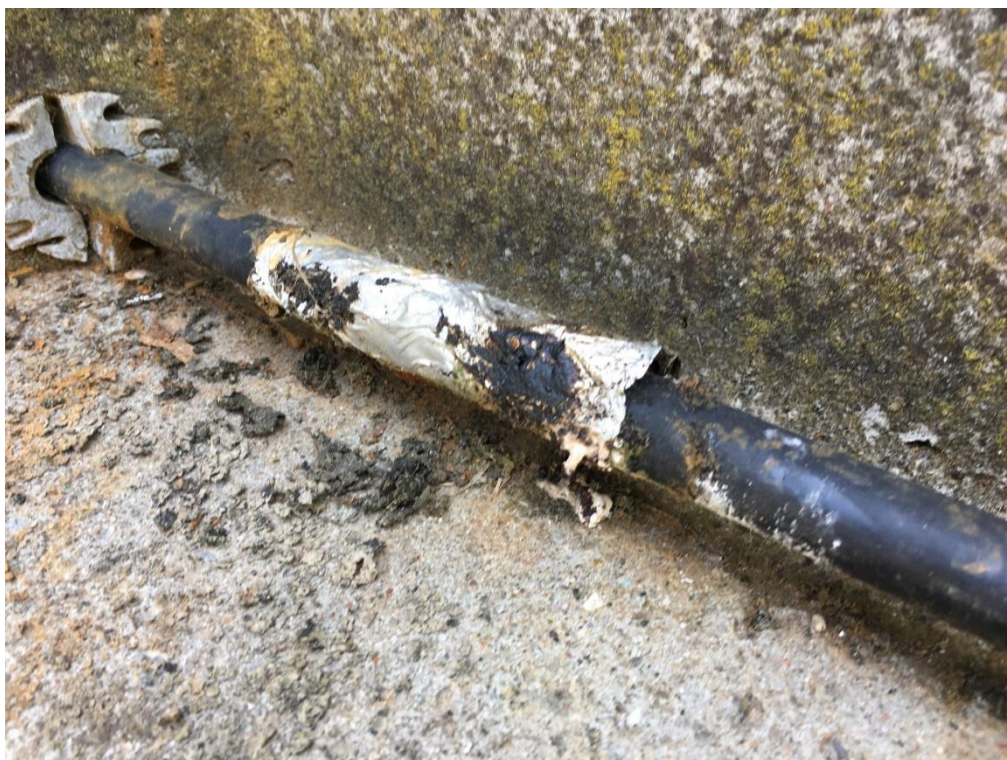
Foto 9: Eksempel på ældre reparation med bitumenbaseret tape som bør undersøges nærmere/skiftes. Metoden vurderes ikke at have den fornødne ydeevne og holdbarhed.

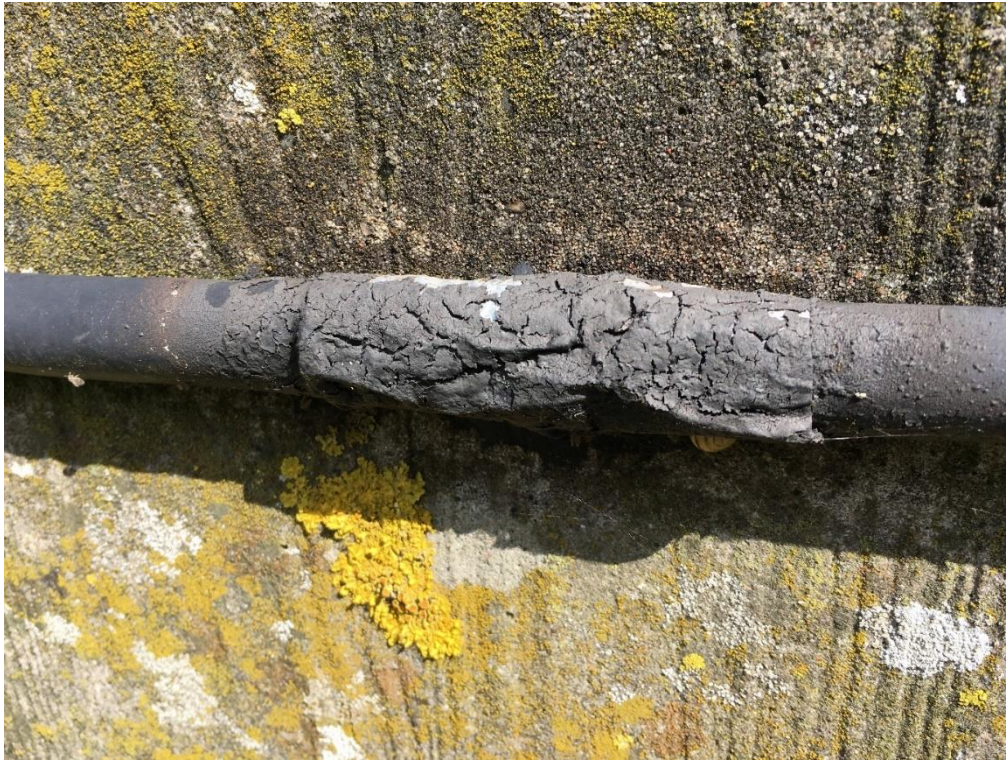
Foto 10: Eksempel på reparation med formentlig bitumenbaseret tape, som efterfølgende er sprøjtet over med et tectyl lignende produkt. Metoden vurderes ikke at have den fornødne ydeevne og holdbarhed.

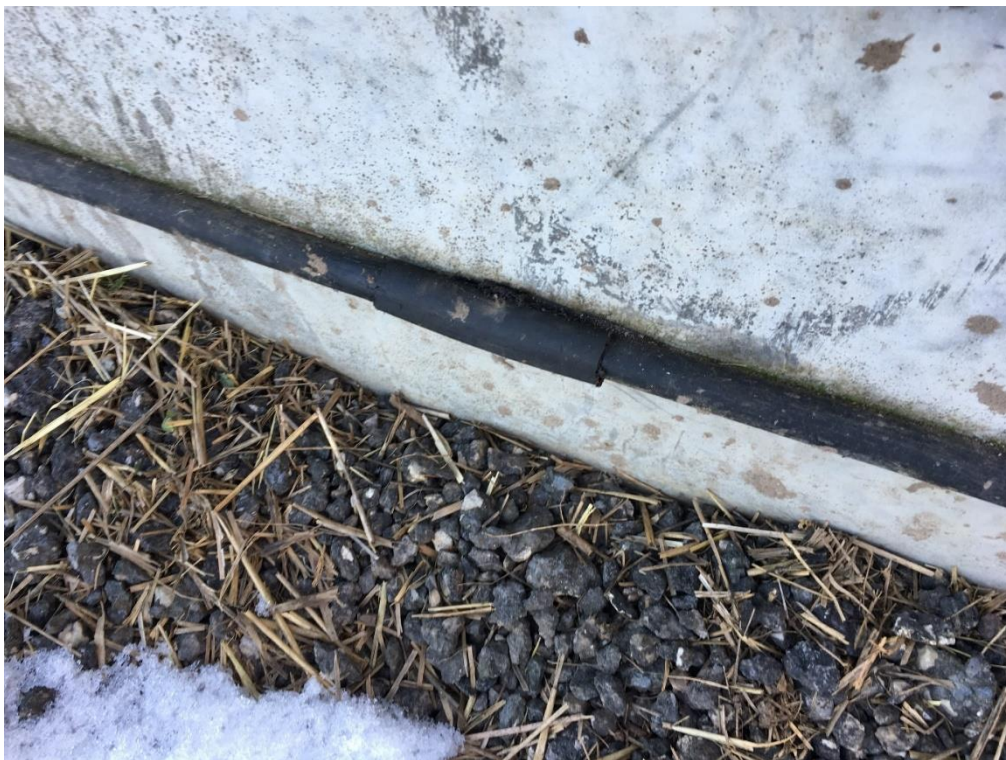
Foto 11. Eksempel på reparation med udskåret plastkappe, hvor der er sat en plastkappe udover. En sådan reparation vurderes ikke at have den fornødne ydeevne og holdbarhed.

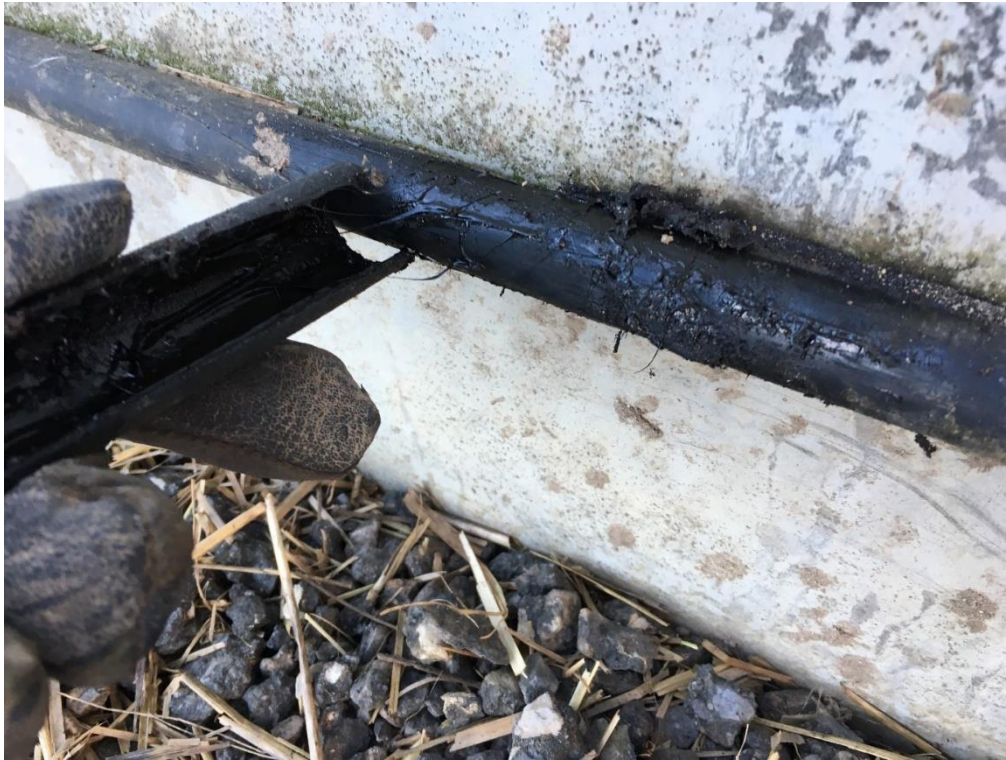
Foto 12. Samme reparation som på forrige foto. Der er smurt med et ukendt produkt mellem kabel og plastkappe, men plastkappen kan let tages af og reparationen er ikke vandtæt. Metoden vurderes ikke at have den fornødne ydeevne og holdbarhed.
